1 INTRODUÇÃO

No ano de 1976, a *Crown Center Redevelopment Corporation* encomendou o projeto e execução de um hotel que viria a ser mais uma franquia da rede Hyatt. O Hyatt Regency Kansas City faria parte de um complexo de edifícios da empresa, em um projeto que visava a revitalização da área próxima da Union Station, no centro de Kansas City. A escritório de arquitetura escolhido foi o *Jack D. Gillium & Associates*.

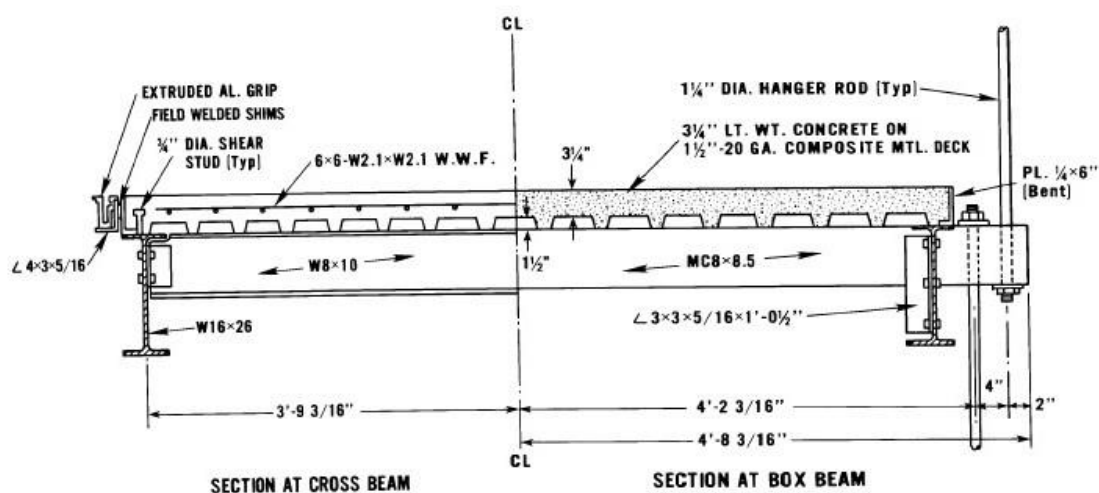
Figura 2 - Seção transversal das passarelas

Todas as passarelas eram compostas por estrutura metálica, madeira para revestimento e rampa de concreto para ligação com o piso dos blocos. A estrutura consistia em 2 vigas longarinas metálicas de seção I, para a sustentação as passarelas possuíam 3 vigas transversinas de seção retangular obtidas através da soldagem de duas peças de perfil C e através das transversinas as passarelas eram ligadas por tirantes de aço ao teto. As rampas de concreto de baixa densidade não colaboravam com a sustentação do conjunto.

A figura acima ilustra a seção da passarela como foi executada. O projeto sofreu alterações por reclamações da empresa contratada para execução do serviço, chamada *Havens Steel Company*. No projeto original, as passarelas eram sustentadas por 3 pares de tirantes contínuos e abaixo do quarto andar os tirantes deveriam ser totalmente rosqueados abaixo das transversinas assim fazendo as roscas e conectores sustentarem o peso da passarela do segundo andar.

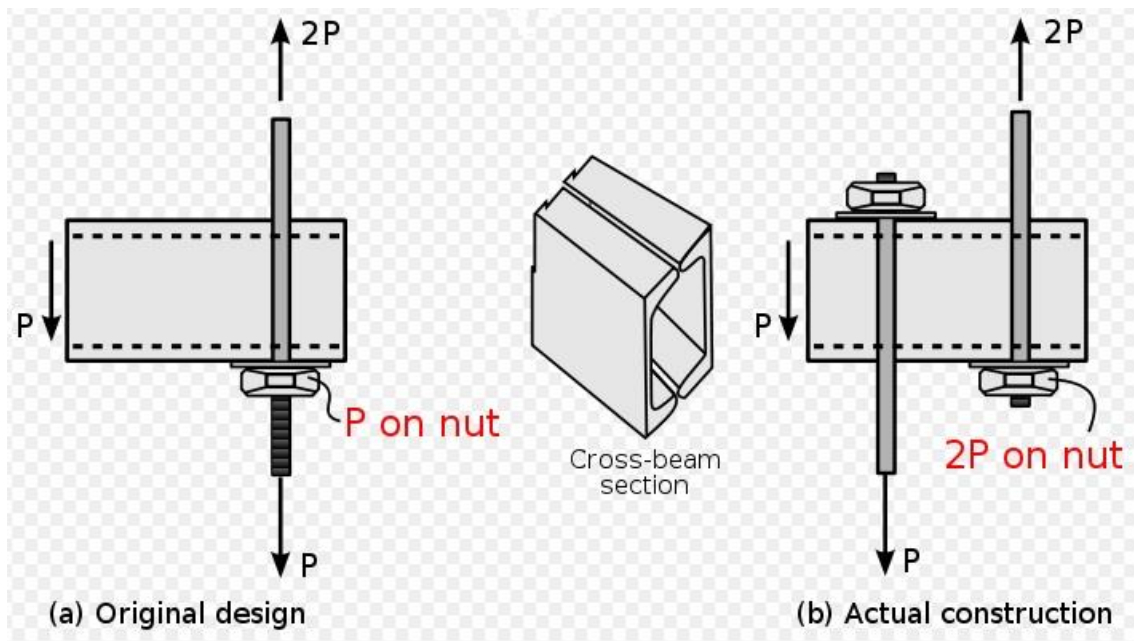
Figura 4 - Esquema das cargas P e $2P$ agindo na estrutura modificada

Sob a alegação de que a colocação da passarela do quarto andar destruiria as porcas e roscas que estariam abaixo dela, o projeto foi alterado, o que ocasionou sobrecarga nas vigas transversinas da passarela do quarto andar, dobrando o peso apoiado nelas. Outra consequência negativa da mudança é a adição de excentricidade na estrutura, quando esta obviamente não foi dimensionada para tal. Todas essas alterações tornaram ainda mais vulnerável a parte mais frágil da estrutura, que é a solda que liga os dois perfis C para formação das vigas caixão.

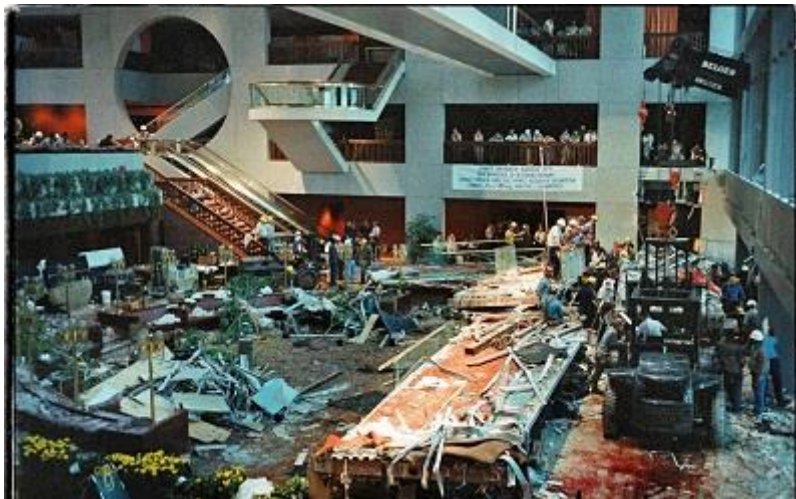
Figura 6 - Destroços do acidente

Às 19 horas e 5 minutos do horário local, apenas um minuto depois do retorno do intervalo da banda, as passarelas do segundo e quarto andar colapsam, caindo no chão do átrio do hotel. A passarela do terceiro andar, que era deslocada de alguns metros das outras duas não sofreu danos e continuou intacta. O acontecimento causou grande agitação do público presente, que começou a correr, com medo do colapso total do prédio. Os bombeiros do departamento de Kansas City foram chamados e ao perceber a gravidade da situação pediram apoio adicional. Foram mobilizadas 7 ambulâncias de diversos hospitais da cidade. Mais de 100 bombeiros e paramédicos trabalharam no resgate das vítimas nos escombros. No local 111 pessoas morreram e mais de 200 ficaram feridas. Mesmo após cuidados médicos, 3 pessoas retiradas com vida faleceram devido à gravidade dos ferimentos, aumentando o número de vítimas fatais para 114. A maioria dessas vítimas encontravam-se na passarela do segundo andar ou no chão do átrio abaixo delas. Às 20:30 já se encontravam no local
