Falha na Execução de Obras

Descrição da Obra

Erro na Fundação

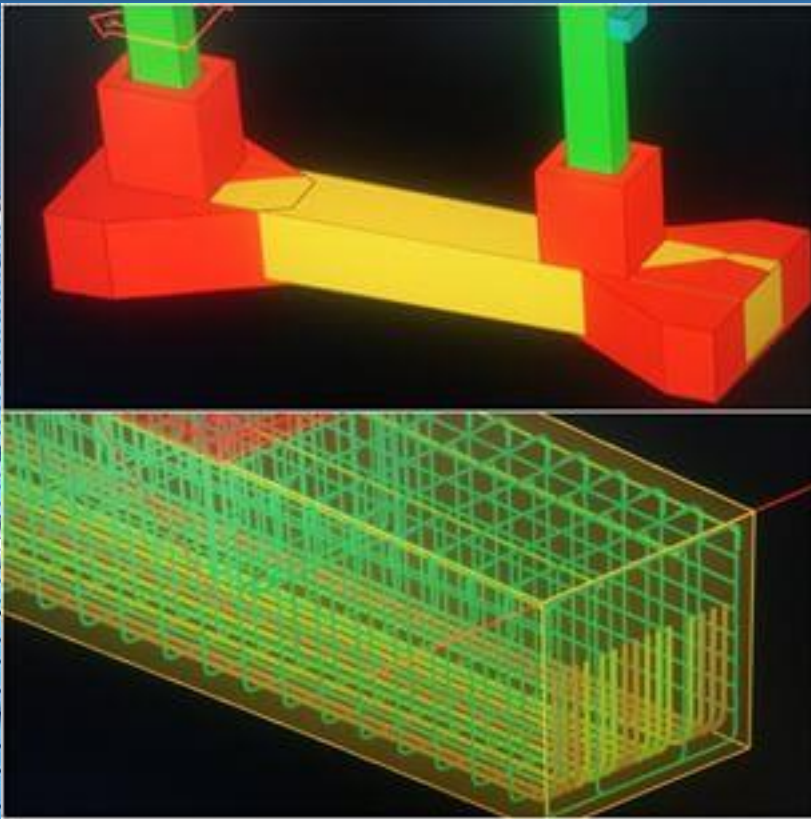
Durante a execução dos blocos de fundação do edifício Itália, notou-se um erro na locação das estacas do pilar P61. Criou-se então uma viga-alavanca unindo o bloco do P61 ao do P62.

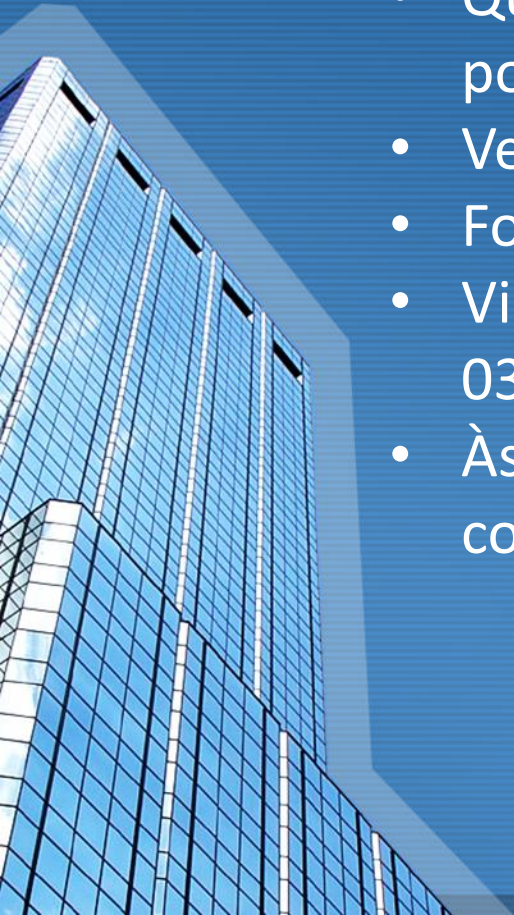
- Queda brusca da temperatura (40°C para 20°C em poucas horas);
- Ventos de até 60km/h;
- Forte estrondo (abalo da estrutura) às 02h00;
- Vidros se quebrando e esquadrias se retorcendo às 03h30;
- Às 06h00 da manhã o edifício Itália entrou em colapso e desabou.

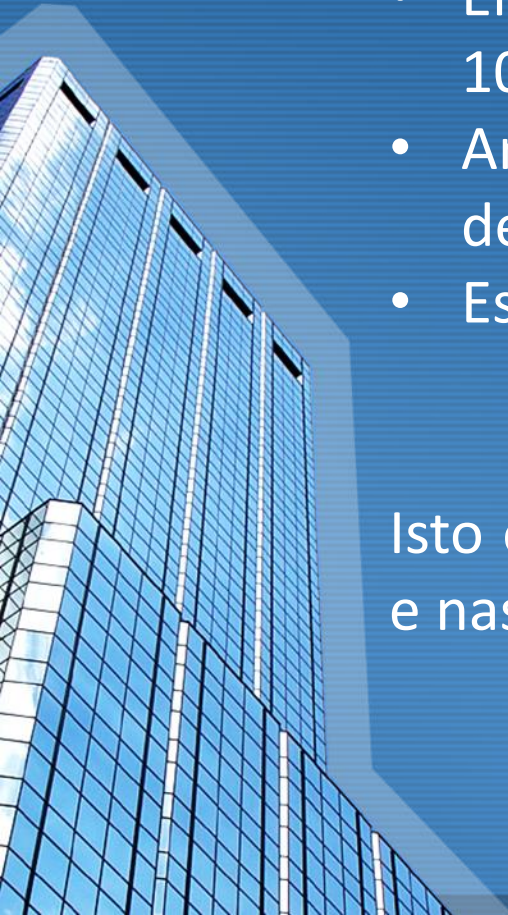
- Espessura média de reboco 10cm;
- Enchimento de concreto nas lajes das garagens 10cm;
- Argamassa de assentamento de piso no andar tipo de 8 cm;
- Espessura média de reboco nos tetos de 3,5 cm

Isto ocasionou sobrecargas não previstas na estrutura e nas fundações

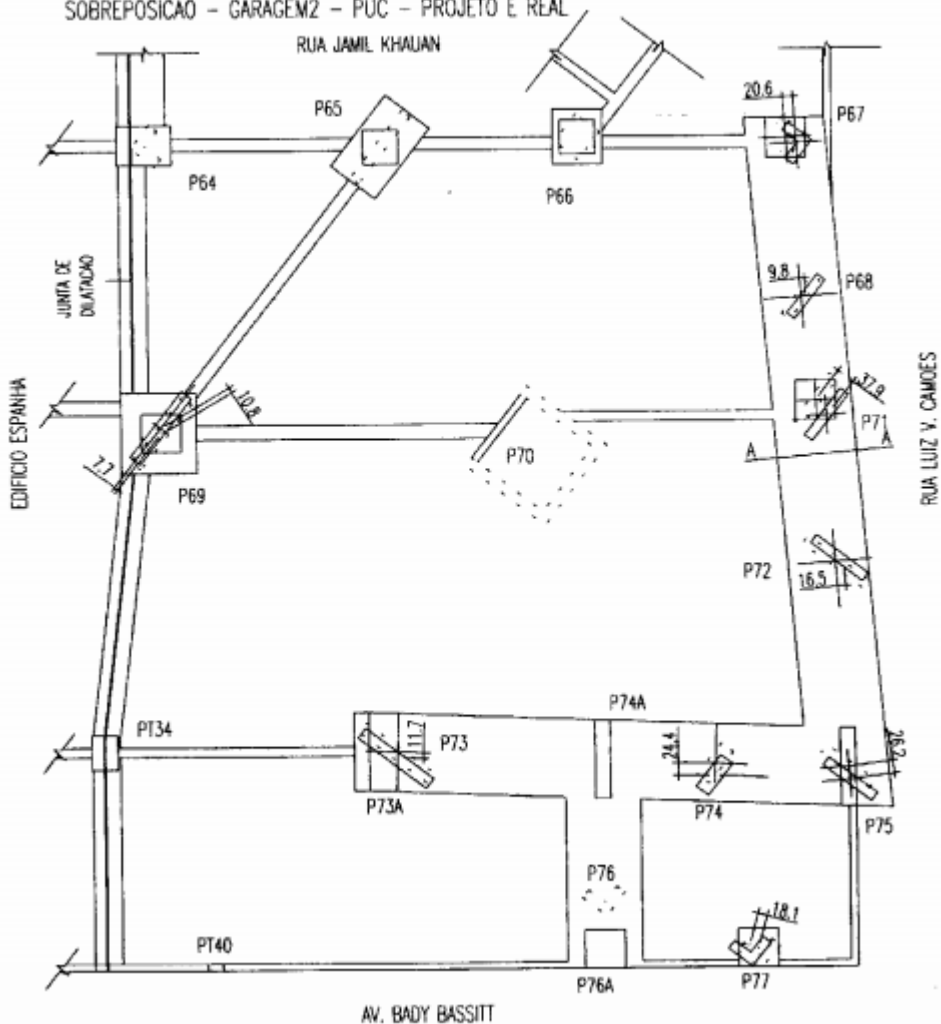
EXCENTRICIDADES NOS PILARES DO EDIFÍCIO ESPANHA
NA FORMA DO EDIFÍCIO ITALIA
SOBREPOSIÇÃO - GARAGEM2 - PUC - PROJETO E REAL

Alguns valores destas excentricidades encontradas, no levantamento topográfico foram:

P67: 20,6 cm

P68: 09,8 cm

P69: 10,8 cm

P71: 37,9 cm

P72: 16,5 cm

P73: 11,7 cm

P74: 24,4 cm

P75: 26,2 cm

Além das excentricidades, foram notadas diferenças de seções em pilares. As diferenças mais importantes são: um pilar com seção de 65 X 76 cm quando deveria ter 80 X 80 cm; um pilar com seção de 20 X 130 cm quando deveria ter 20 X 160 cm.
