1 INTRODUÇÃO

No ano de 1976, a *Crown Center Redevelopment Corporation* encomendou o projeto e execução de um hotel que viria a ser mais uma franquia da rede Hyatt. O Hyatt Regency Kansas City faria parte de um complexo de edifícios da empresa, em um projeto que visava a revitalização da área próxima da Union Station, no centro de Kansas City. A escritório de arquitetura escolhido foi o *Jack D. Gillium & Associates*.

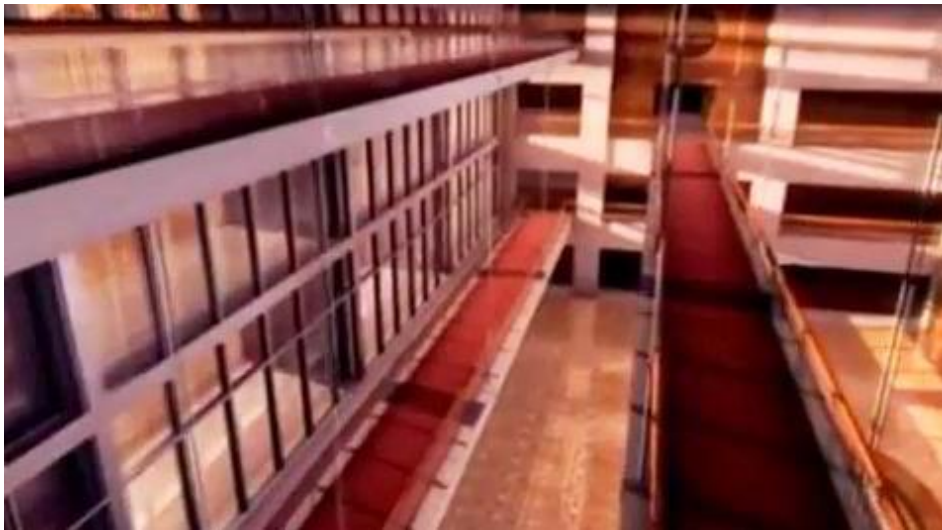
Figura 5 – Vista das passarelas

No dia 17 de julho de 1981, sexta-feira, um concurso de dança ocorria no átrio do hotel. O público estimado era de 2000 pessoas. Havia uma equipe de uma emissora de televisão local, a KMBC TV, filmava os participantes e os acontecimentos do evento. Muitos presentes estavam apenas assistindo o concurso e alguns deles, para conseguir uma visão melhor, se agruparam nas passarelas do segundo, terceiro e quarto andar, com a maioria se concentrando na de nível inferior.

Às 19 horas e 5 minutos do horário local, apenas um minuto depois do retorno do intervalo da banda, as passarelas do segundo e quarto andar colapsam, caindo no chão do átrio do hotel. A passarela do terceiro andar, que era deslocada de alguns metros das outras duas não sofreu danos e continuou intacta. O acontecimento causou grande agitação do público presente, que começou a correr, com medo do colapso total do prédio. Os bombeiros do departamento de Kansas City foram chamados e ao perceber a gravidade da situação pediram apoio adicional. Foram mobilizadas 7 ambulâncias de diversos hospitais da cidade. Mais de 100 bombeiros e paramédicos trabalharam no resgate das vítimas nos escombros. No local 111 pessoas morreram e mais de 200 ficaram feridas. Mesmo após cuidados médicos, 3 pessoas retiradas com vida faleceram devido à gravidade dos ferimentos, aumentando o número de vítimas fatais para 114. A maioria dessas vítimas encontravam-se na passarela do segundo andar ou no chão do átrio abaixo delas. Às 20:30 já se encontravam no local
