Falha na Execução de Obras

Descrição da Obra

Erro na Fundação

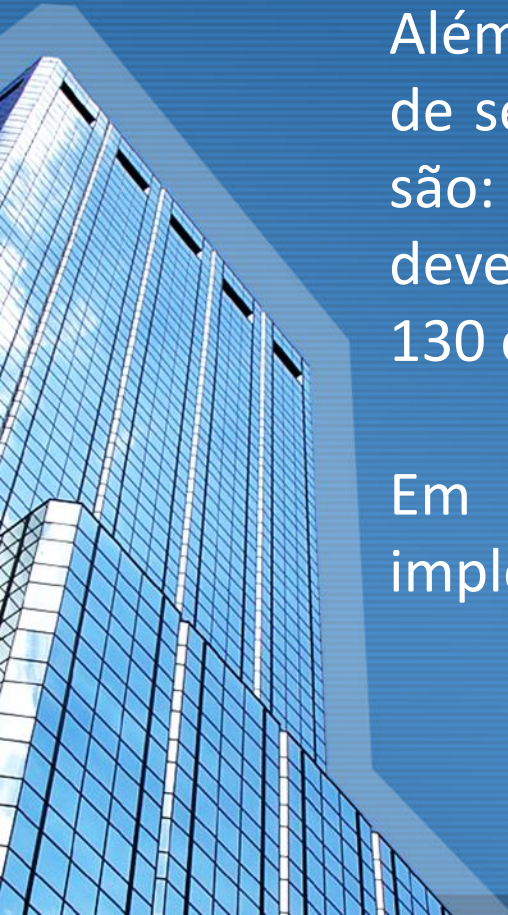
Em 23 de abril de 1998, a justiça determinou a implosão imediata das torres Portugal e Espanha.

Em 29 de abril de 1998, São José do Rio Preto parou para ver a implosão das torres.
